## Slutrapport

### Återföring av växtnäring till åkermark, Skilleby våtmark

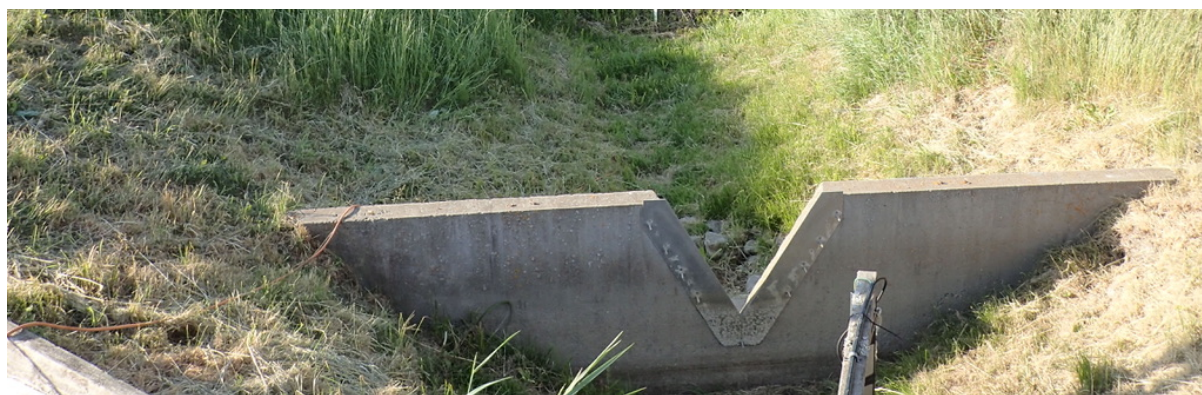
Figur 4 Dammen har en yta på 0,08 ha är indelad i tre delar, där vattnet först leds in i ett litet område avgränsad med en uppdämning i betong med ett 60° V-överfall som baserat vattennivån. Detta har gjort det möjligt att beräkna vattenflödet slang för automatisk flödesstyrd provtagning synlig till höger på bilden.

Våtmarken är indelad i tre delar, där vattnet först leds in i ett litet område avgränsad med en uppdämning i betong med ett 60° V-överfall (Figur 4) vilket har gjort det möjligt att mäta avrinningens storlek. Sedan rinner vattnet vidare ner i dammens två delar med en riklig och kraftfull vegetation fram till utgrävningen 2018 (Figur 5). En tryckgivare kopplade till en datalogger möjliggjorde automatisk registrering av vattenhöjden och flödesstyrd provtagning vid inflödet som här genomfördes parallellt med den manuella provtagningen.

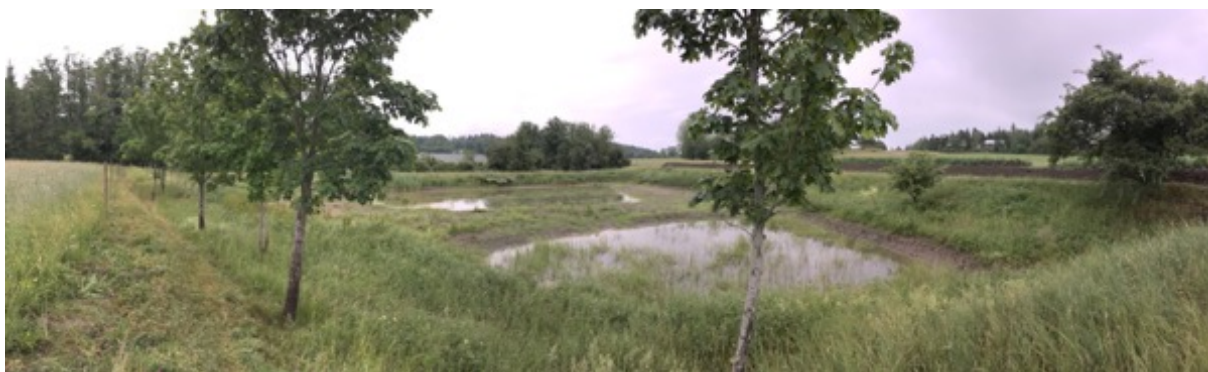
Figur 5 Den djupa delen i förgrunden med jordvallen som skiljer delarna åt och grunda delen längst bort. Skillebyån rinner vid träden bortom våtmarken.

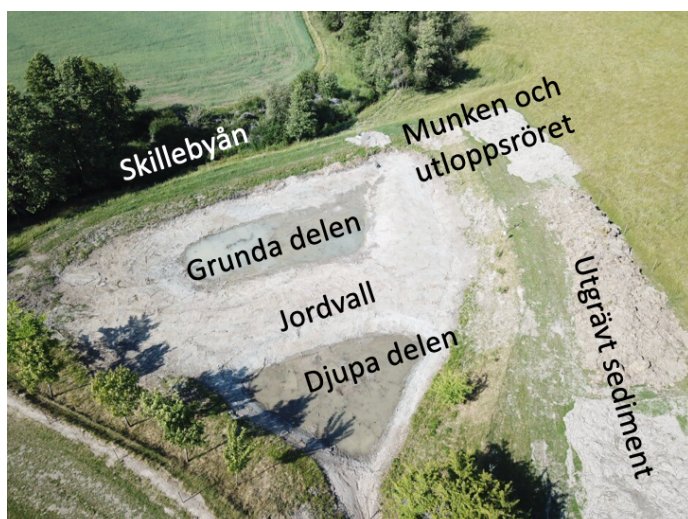
Figur 8 Våtmarken sett från ovan med djupa delen nertill, grunda delen upptill samt utloppet och munken överst till höger. Sedimenten ligger till höger om våtmarken. Bilden är tagen sommaren 2018, efter tömningen och utgrävningen av sediment.

Ut från dammen leds vattnet genom ett rör, vidare till en munk, i vilken vattenhöjden kan regleras. Från munken rinner så vattnet vidare ut i Skillebyån (Figurer 6, 7 och 8).

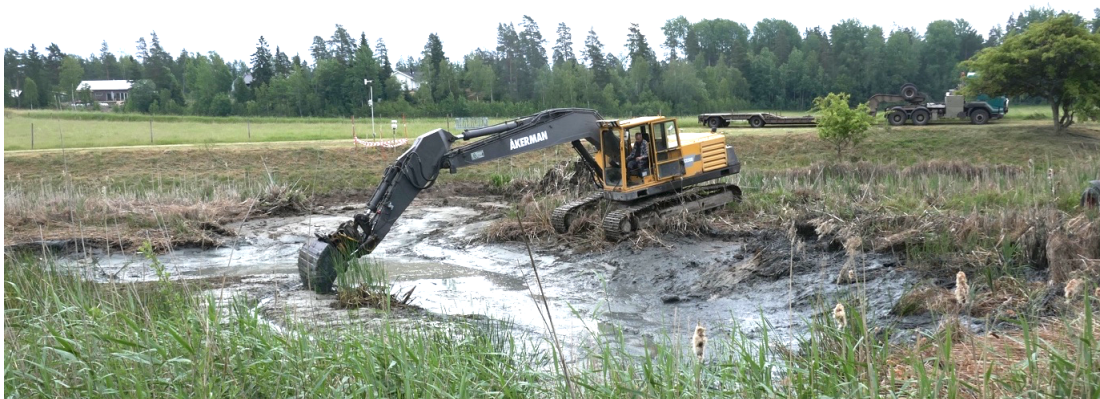
Figur 10 Utgrävning med grävmaskin 20 ton.

I maj 2018 sänktes vattennivån i våtmarken genom att ta bort plank i “munken” som reglerar vattennivån. Det sista vattnet tömdes med länspump. Sedimentet kunde flyttas först efter det avvattnats genom tömning av våtmarken. I juni 2018 grävdes våtmarken ut. Utgrävning avslutades vid anläggningsdjup. Botten på våtmarken visade sig vara så stabil att grävmaskinen kunde stå på botten under utgrävningen.

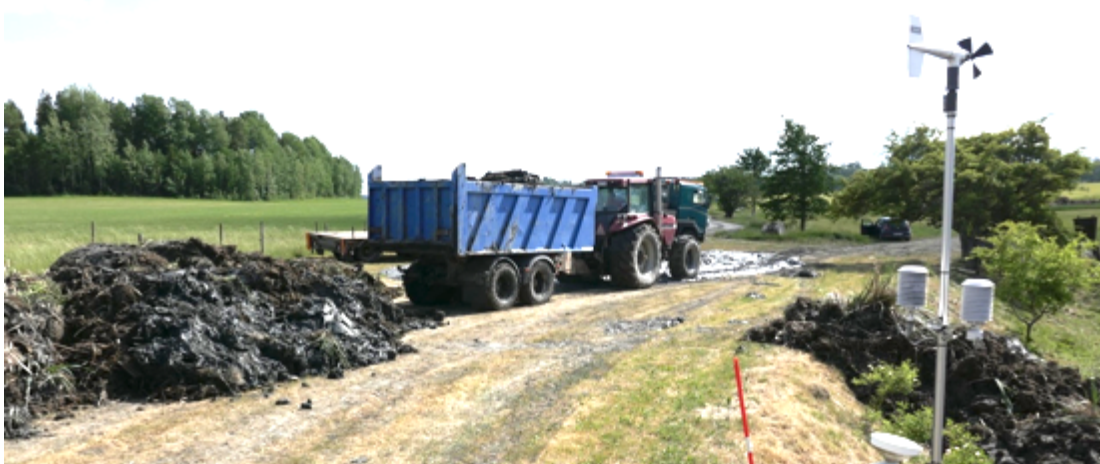
Figur 11 Sedimentet tippas i anslutning till våtmarken.

Då sedimentet vid utgrävning fortfarande var mycket vattenmättat och flöt ut krävdes en vagn med höga lämmar för transport. Sedimentet lades upp på en intilliggande betesmark med svag sluttning mot våtmarken. Uppläggningsplats valdes för att sedimentet skulle fortsätta avvattnas och att vattnet skulle rinna tillbaka till våtmarken. Då sommaren 2018 var mycket torr rann inget vatten från sedimentet utan allt dunstade bort.

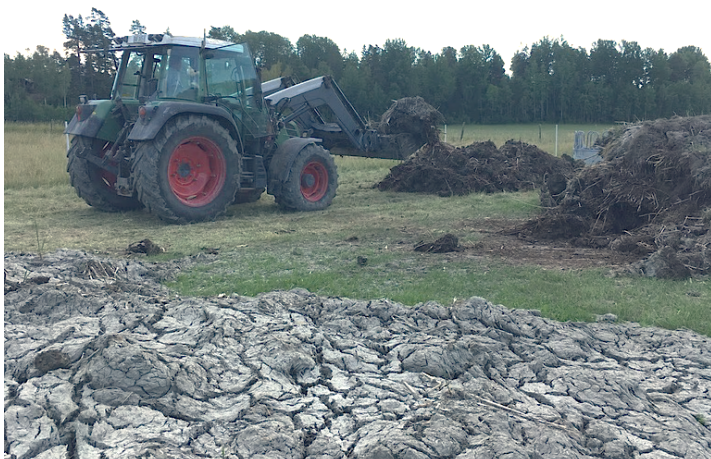
*Figur 12 Sediment upplagt för avvattning. Här syns hur sedimentet flutit ut.*

Utgrävningen skedde i juni 2018 och redan efter en månad hade sedimentet torkat tillräckligt för att läggas upp i strängar. Under torkningen flöt sedimentet ut till ca 50 cm djup. Det avvattnade sedimentet lades upp i två strängar från grunda respektive djupa delen av våtmarken, samt en sträng med vegetation.

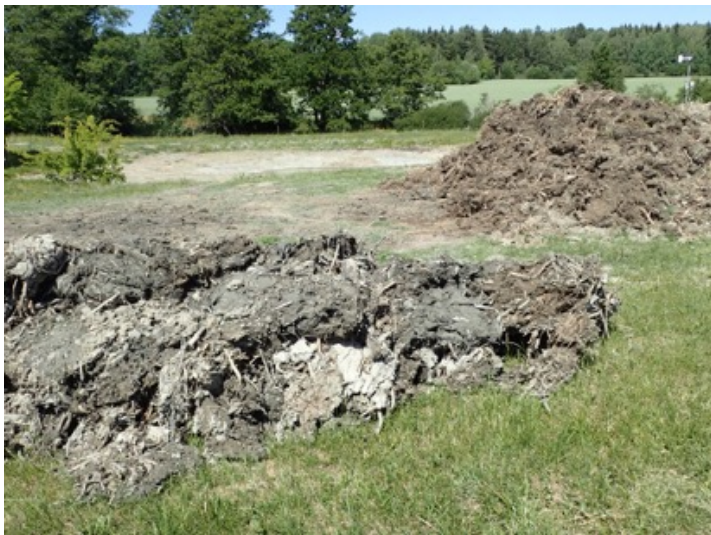
*Figur 13 Sediment upplagt innan blandning. Till vänster sediment från djupa delen av våtmarken, till höger det vegetationsrika sedimentet från kanten.*

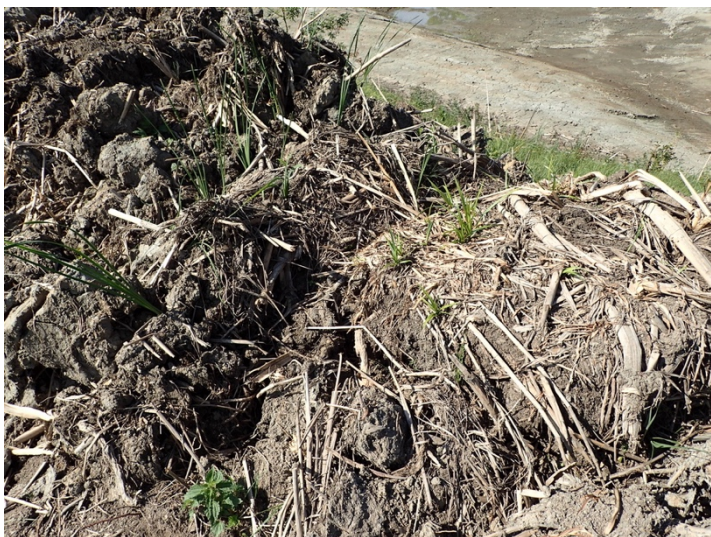
*Figur 14 Kaveldun fortsatte att växa efter utgrävning.*

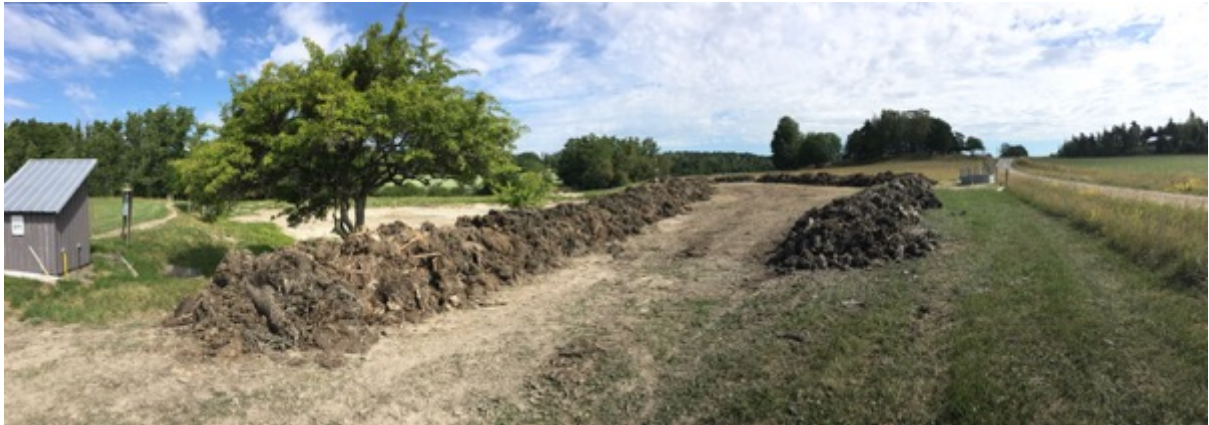
Figur 15 Sedimentet upplagt i smalare strängar.

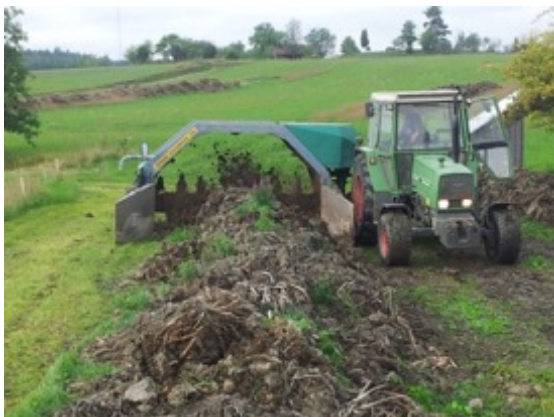
Figur 16 Första och andra passet med kompostblandaren. Här syns att växtdelarna brutits ned och materialet homogeniserats.

I augusti 2018 blandades sedimentet med en traktormonterad kompostblandare. Blandningen av sedimentet gick mycket bra då sedimentet torkat ordentligt. Kompostblandaren homogeniserade växtrester och sedimentet och materialet luftades.

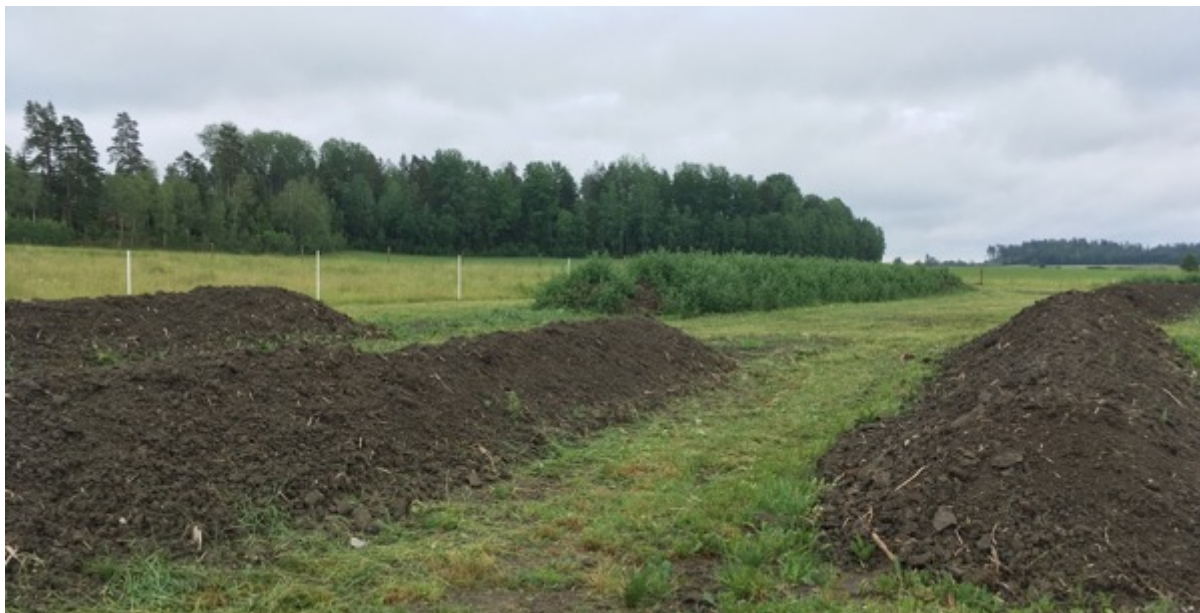
Figur 18 Sedimentsträngarna längst fram är de utan tillsatt gödsel – här syns att det inte växer ogräs på dem. De bakre strängarna är de med tillsatt stallgödsel – här syns ett kraftigt uppslag av svinmålla.

Genom att lägga upp sedimentet i strängar och bearbeta det med kompostblandaren har rötter från våtmarksväxter brutits ner. Eventuellt ogräsfrö som fanns i sedimentet från våtmarken har inte grott, vilket visade sig 2019 då de strängarna var helt fria från ogräs.

I strängarna där gödsel blandats in fanns ett stort uppslag av framför allt svinmålla. Det var relativt lätt att avlägsna det för hand vilket gjordes för att minska spridningen.

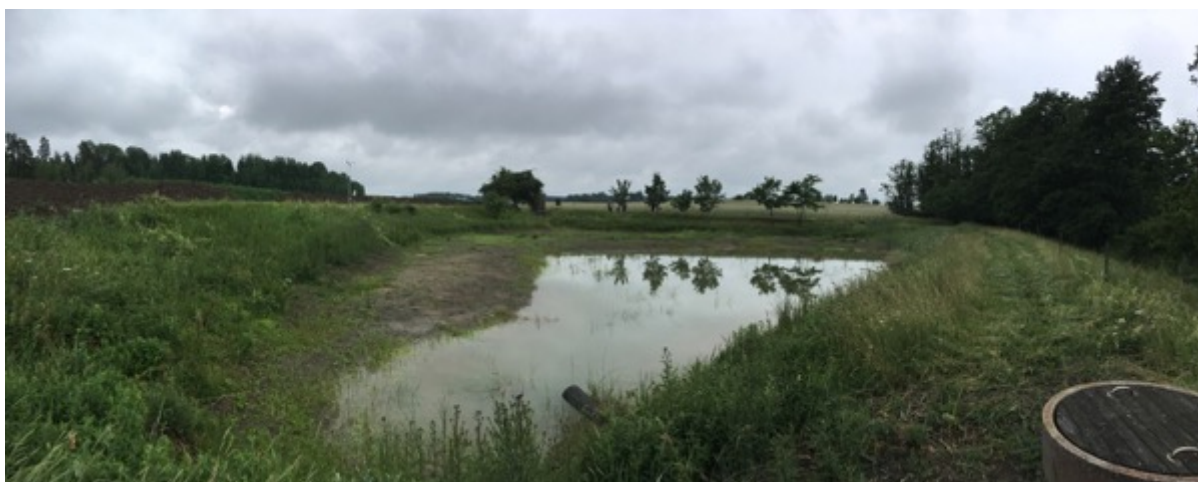
Figur 19 Juni 2019 - våtmarken har börjat fyllas, året efter tömning.
